# COMUNE di RIBORDONE

VARIANTE STRUTTURALE DI ADEGUAMENTO AL P.A.I.  
ai sensi dell'art. 17 - 4° comma Legge Urbanistica regionale (L.R. 25 marzo 2013 n. 3)

Progetto Preliminare

## RELAZIONE GEOLOGICA ILLUSTRATIVA

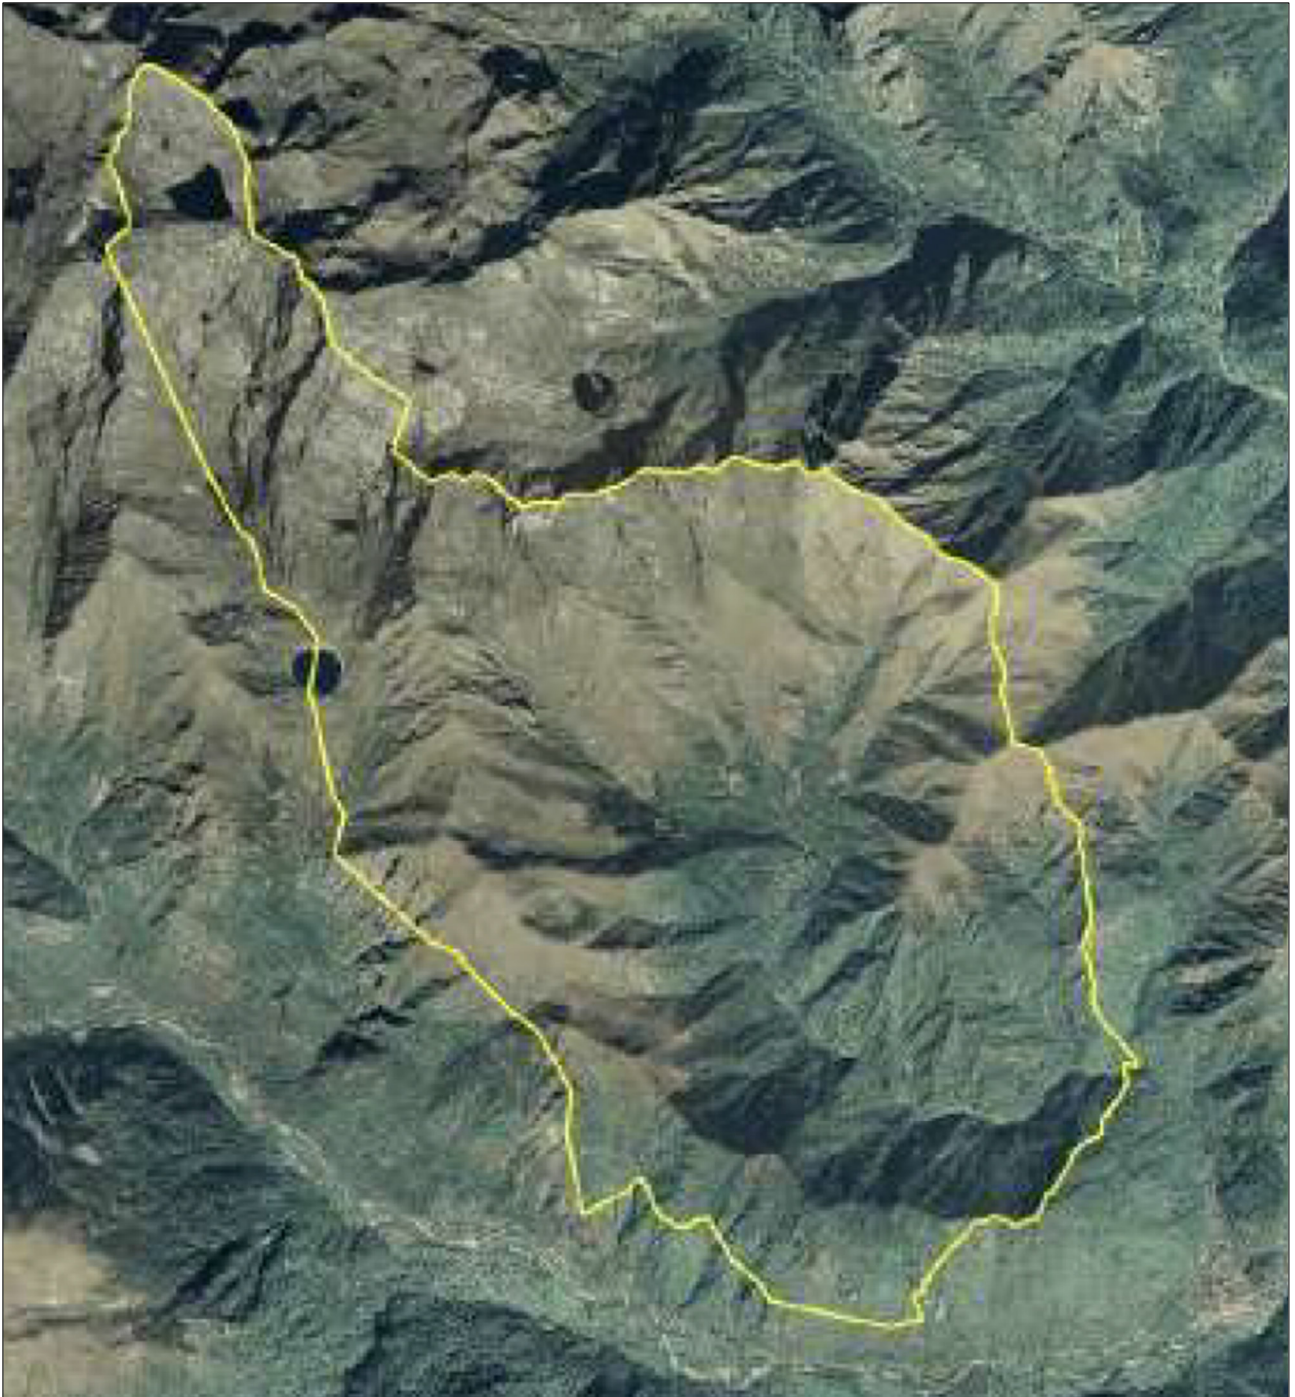
**Fig. 1.2. - Inquadramento del territorio comunale su foto aerea**  
(figura in scala libera non determinata)

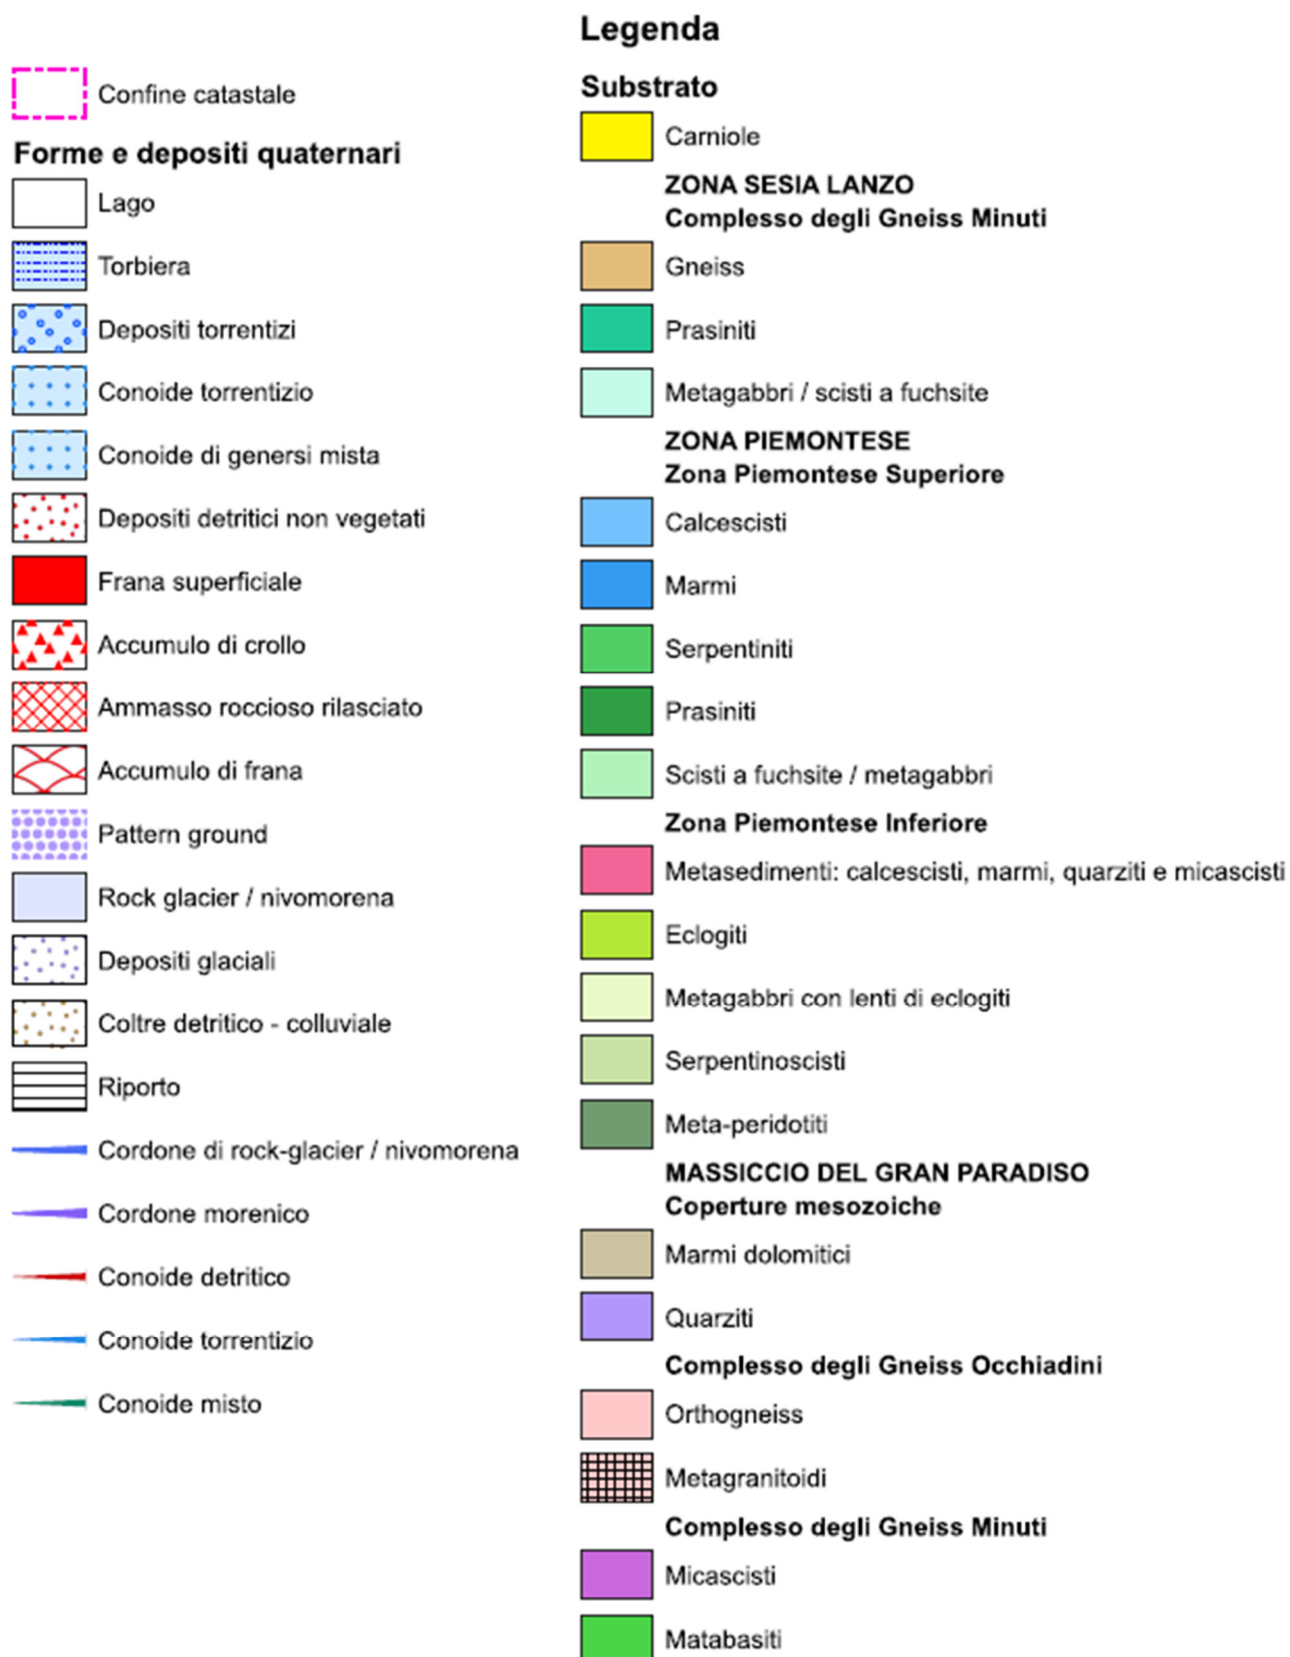
**CARTA GEOLOGICA-GEOMORFOLOGICA di RIBORDONE**

**Fig. 2.2. – Carta geologica-geomorfologica del Comune di Ribordone**  
(**Tav. 1G** degli studi geologici per l'adeguamento al P.A.I. del P.R.G.C. di Ribordone)  
(figura in scala libera non determinata)

La sintesi di tutti i dati disponibili, compresi quelli più aggiornati, sia di letteratura sia derivanti dai rilievi di terreno effettuati, è rappresentata in **Fig. 2.2.**

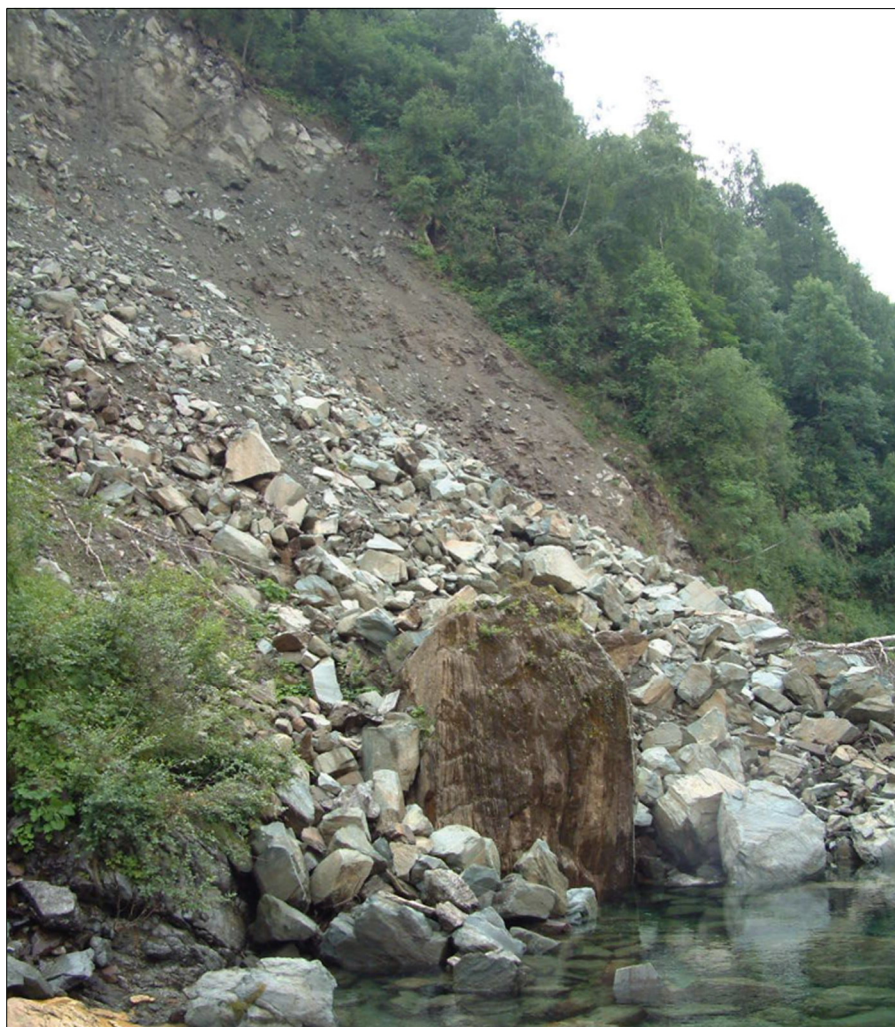
**Fig. 3.2 – Frana di crollo per erosione al piede da parte del T. Ribordone nel tratto prospiciente la Frazione di Talosio (data della ripresa 2003)**

Sempre in occasione dell'alluvione dell'ottobre 2000 una frana di crollo per erosione al piede da parte del T. Ribordone ha interessato la parte bassa del versante idrografico sinistro del corso d'acqua, sotto la Cima Saler, quasi di fronte all'abitato di Talosio. In quel tratto il versante che si innesta nell'alveo torrentizio ha pendenza assai accentuata e il substrato roccioso è affiorante nel settore sommitale; un cono detritico formato dal materiale litoide franato, occupa la parte mediana e basale del pendio. La frana, che è andata progressivamente sviluppandosi nel tempo, produsse crolli e rotolamenti di blocchi litoidi, che occlusero totalmente l'alveo torrentizio costringendo il corso d'acqua a ricavarli lateralmente un nuovo tratto di deflusso. Alla data odierna quel materiale è stato quasi completamente movimentato e rimosso dal corso d'acqua (**Fig. 3.2.**).
